caso clínico de ecografía

Desmitis severa de la rama del suspensor

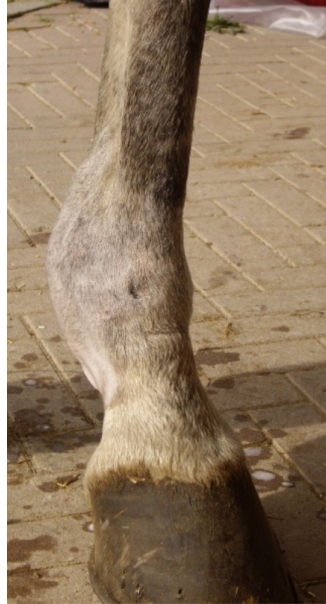
Figura 1: Imagen del aspecto del menudillo previo al tratamiento

A la inspección clínica se observa un área de inflamación severa en la región medial del menudillo a la altura de la rama del suspensor. Se detecta distensión de la metatarso-falángica así como de la vaina digital. A la palpación en flexión se detecta cierto desplazamiento lateral del superficial y profundo. El examen dinámico al paso revela una hiper-extensión del menudillo.

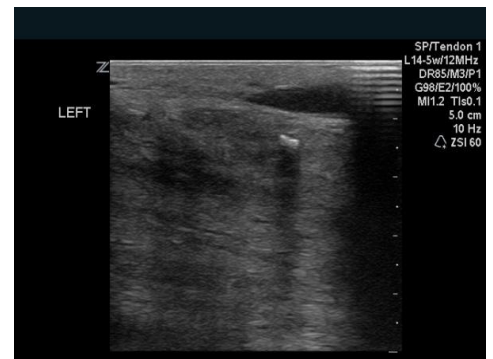
Figura 3: Vista longitudinal de la rama del suspensor con área de mineralización y sombra acústica.

La ecografía revela un área de mineralización en la vista longitudinal, gran inflamación del subcutáneo y distensión de la metatarso-falángica con presencia de sinovitis crónica y de la vaina digital. Curiosamente para ecografiar el superficial y el profundo se realiza una aproximación plantarolateral, ya que ambos parecen desplazados por la inflamación y fibrosis de la rama del suspensor. La rama medial del suspensor está severamente desorganizada, con áreas hipocogénicas aumento de tamaño y aspecto heterogéneo. Hay fibrosis periligamentosa.

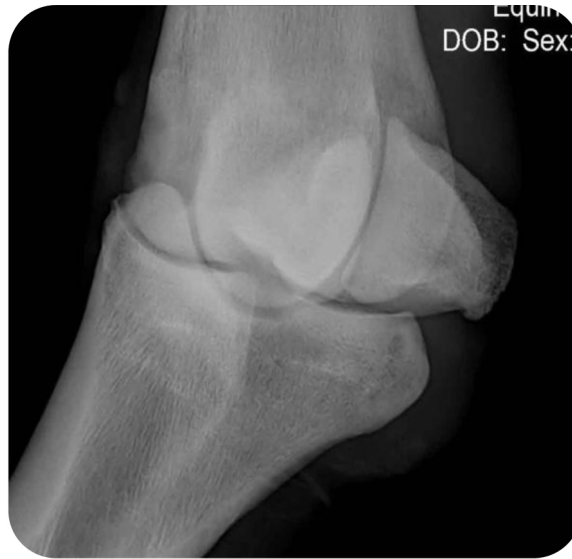
Figura 4: Vista dorsolateral-plantaromedial oblicua de la articulación metatarso-falángica.

El examen radiográfico revela remodelación a nivel del sesamoideo medial, y en las inserciones de la cápsula articular.
